# 改善箇所説明図

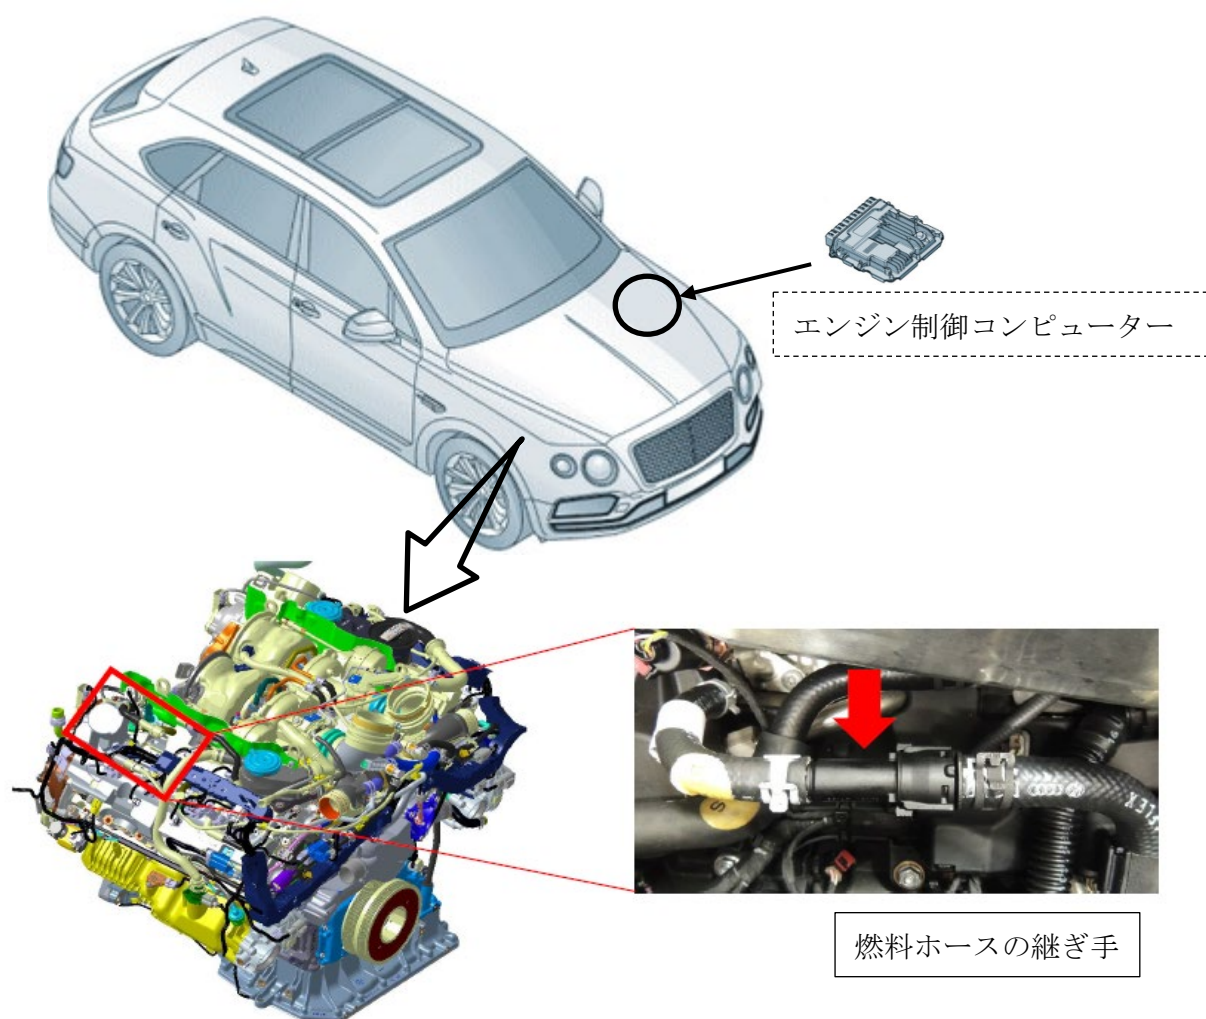
エンジンルーム内の燃料ホースの継ぎ手において、耐熱評価が不十分なため、耐熱性が不足している。そのため、エンジンルーム内の高温により劣化し亀裂が生じて、最悪の場合、燃料が漏れるおそれがある。

全車両、燃料ホースと継ぎ手の一体部品を対策品に交換する。また、エンジン制御コンピューターのソフトウェア番号を確認し、古い番号の場合はエンジン冷却ファンの作動制御が変更された対策プログラムに書き換える。

改善後は、エンジン制御コンピューターの電気コネクタに赤色及び黄色のペイントを行い識別とする。
