## 改善箇所説明図

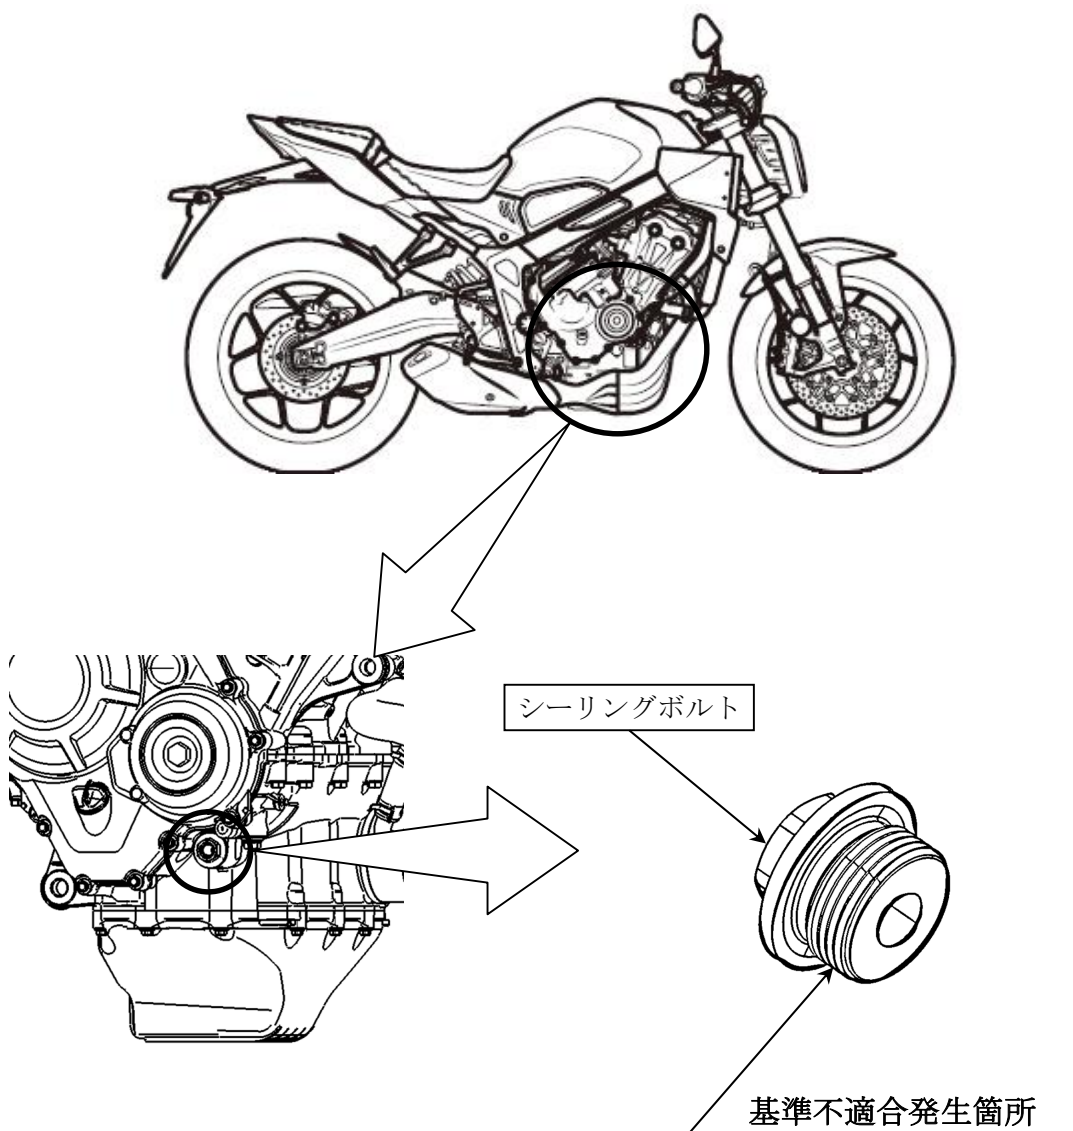
原動機のロアケースに組み付けるシーリングボルトにおいて、検査治具の管理及び成形方法が不適切なため、ボルトのねじ部が成形不良となり、ボルトを締付けた状態でのシール性能が低下するものがある。そのため、そのまま使用を続けると、エンジンオイルが漏れ、漏れたオイルが排気管に付着して発煙し、最悪の場合、オイルが後輪タイヤに付着して転倒するおそれがある。

全車両、シーリングボルトを良品に交換する。

識別：車台番号打刻部付近に赤色の識別ラベルを貼付する。
