事例 1 - 3 (切羽圧管理、掘進停止再開に関する事例)

# 泥水式シールドのトラブル事例とその対応

## 【事例1-3】

# 1.トラブルの概要：泥水噴出（地表面への予期せぬ影響「あり」）

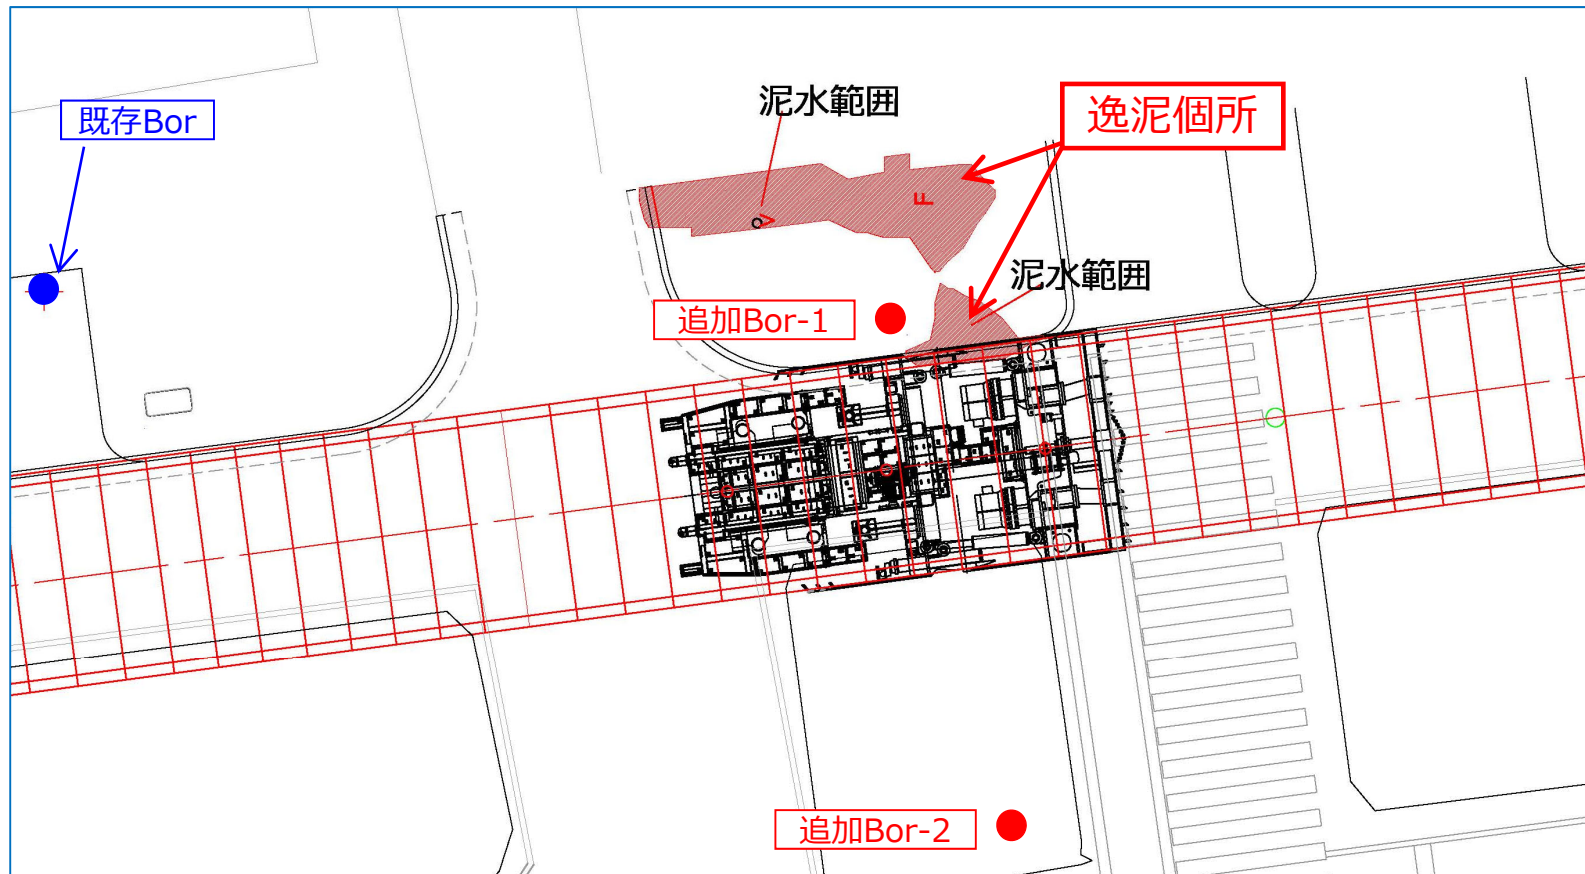
## 泥水の地表面噴出の発生

### ■ 地表面への泥水の噴出

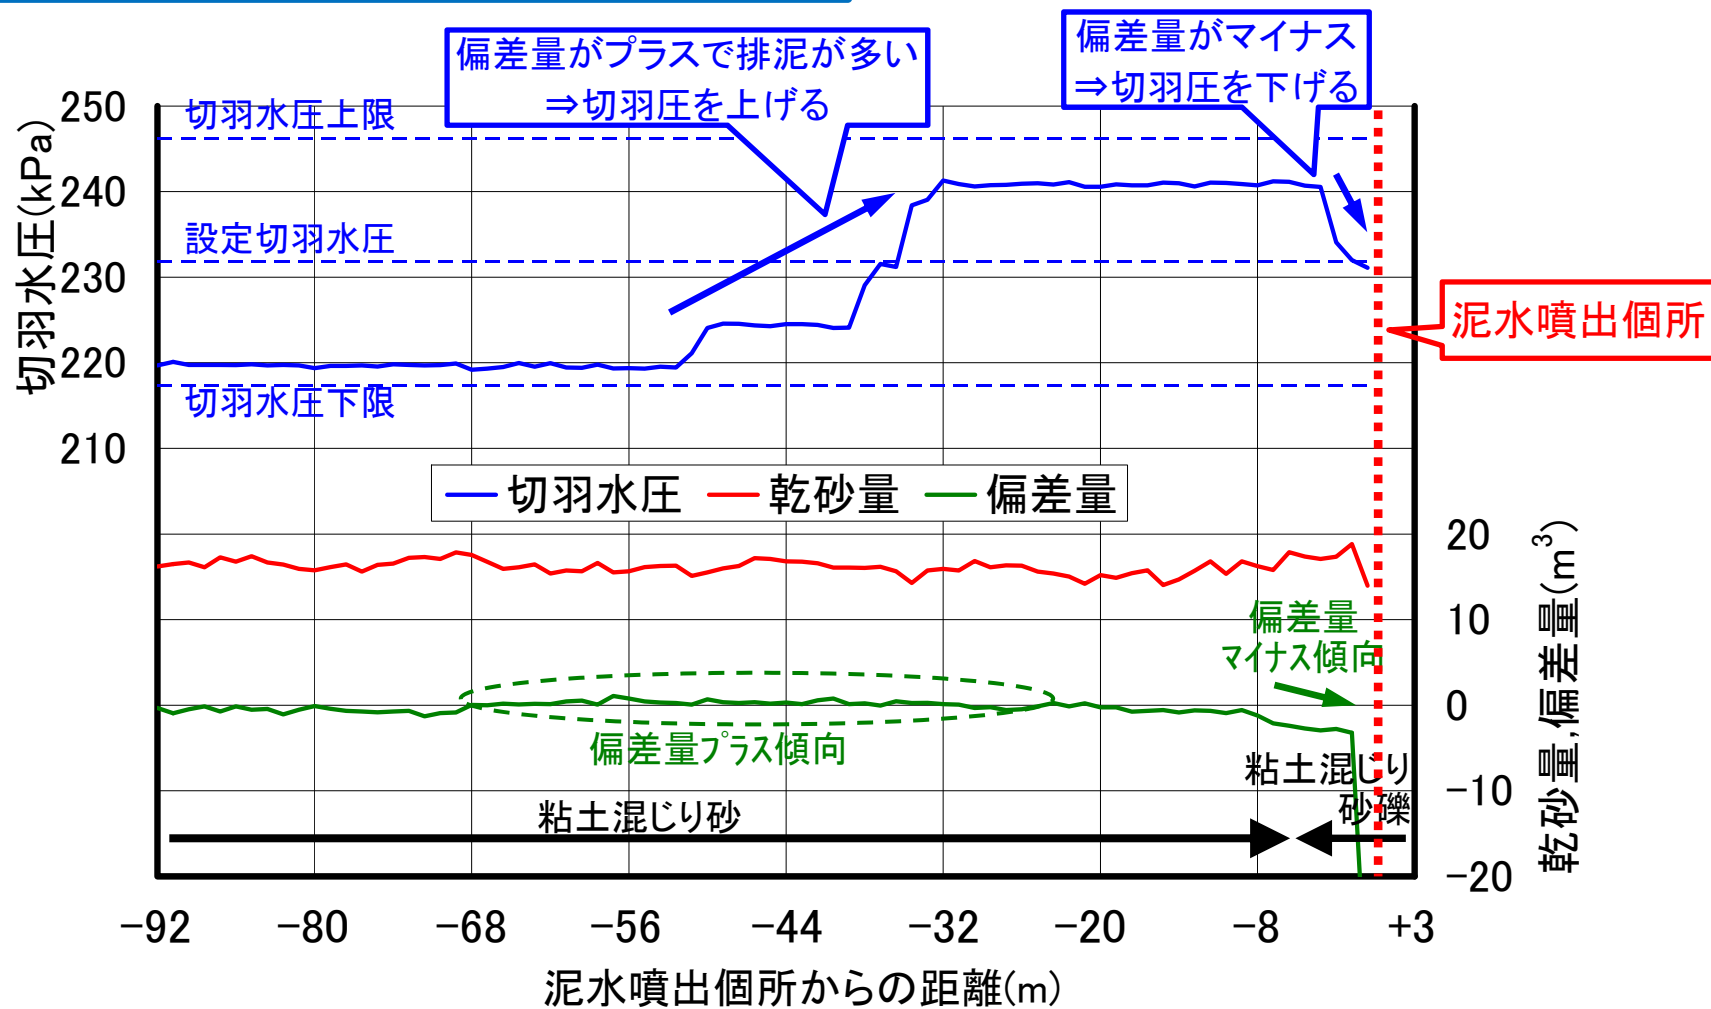
### 3.トラブル発生時：泥水噴出個所 切羽圧

#### 泥水噴出前の切羽水圧と偏差量

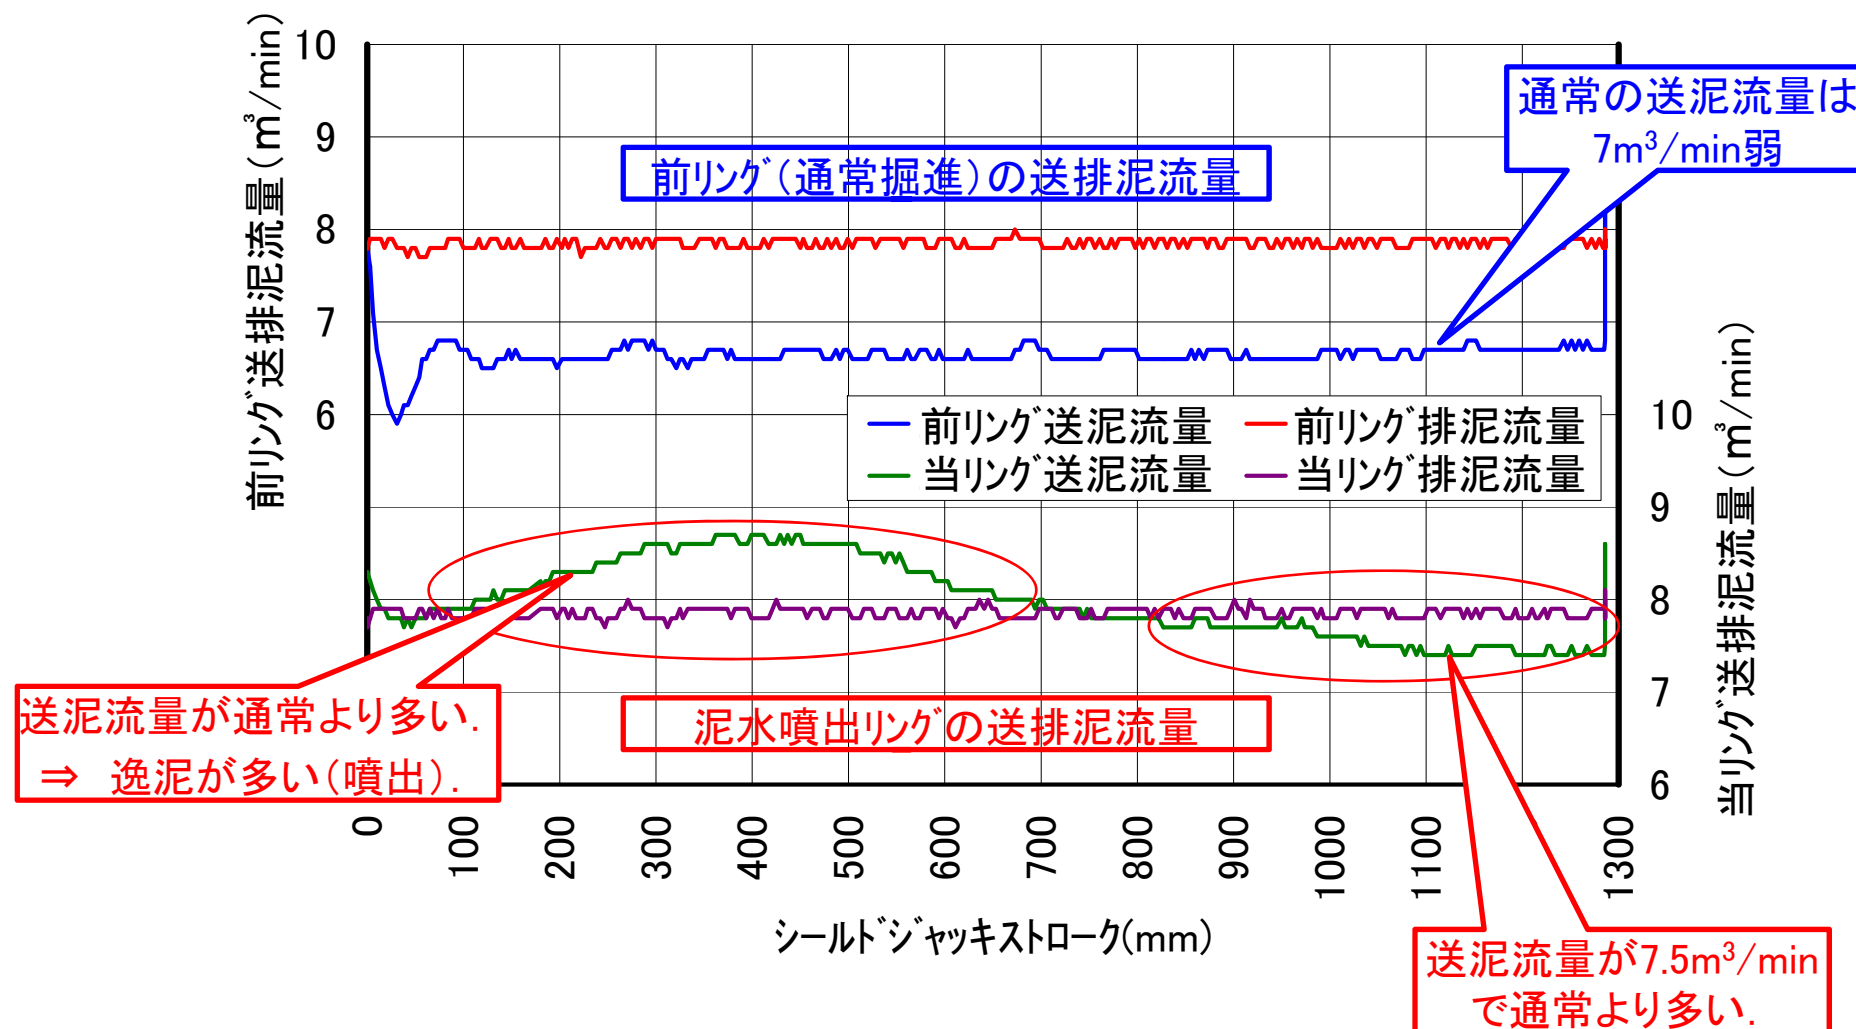
### 3.トラブル発生時：泥水噴出箇所 排出土量

泥水噴出前，噴出時の排出土量(送排泥流量)

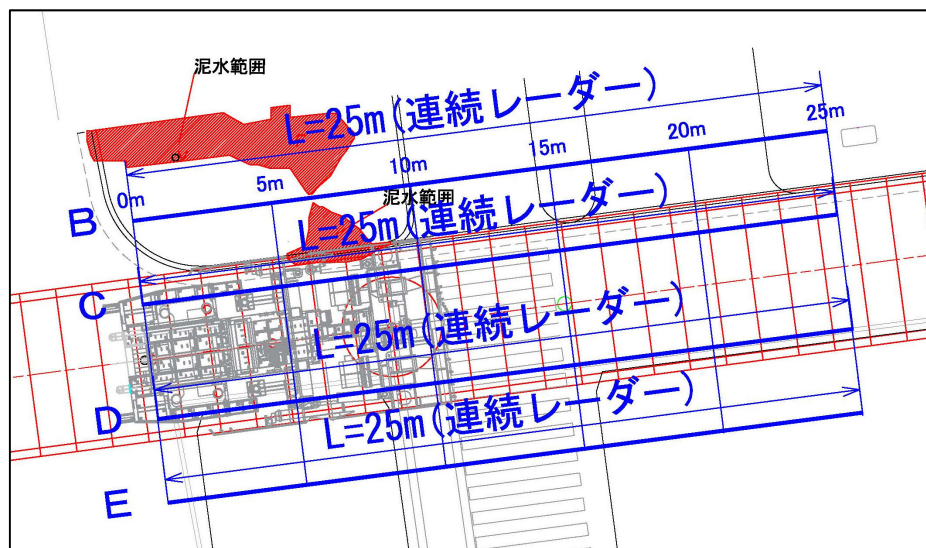
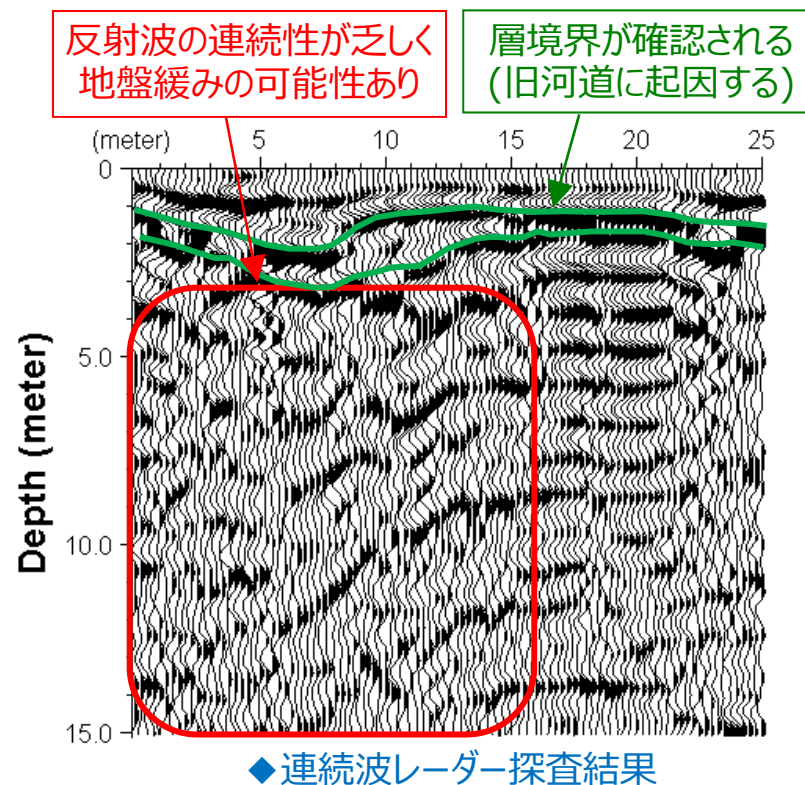
泥水噴出個所での埋設物，空洞に対するレーダー探査調査

■ 噴出の原因として，空洞や井戸の有無を懸念.

⇒ 空洞や井戸の存在は認められない.

一方で，地盤の緩みや層境界の存在が判明.

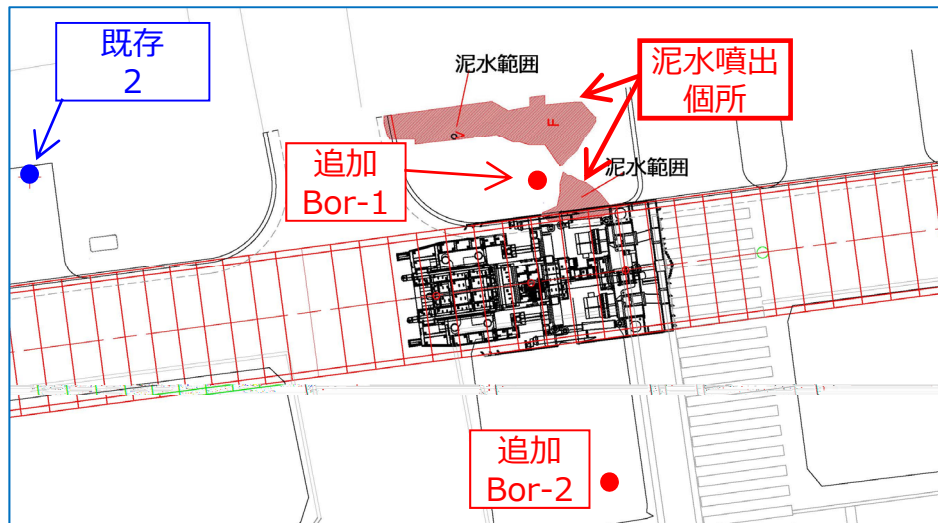
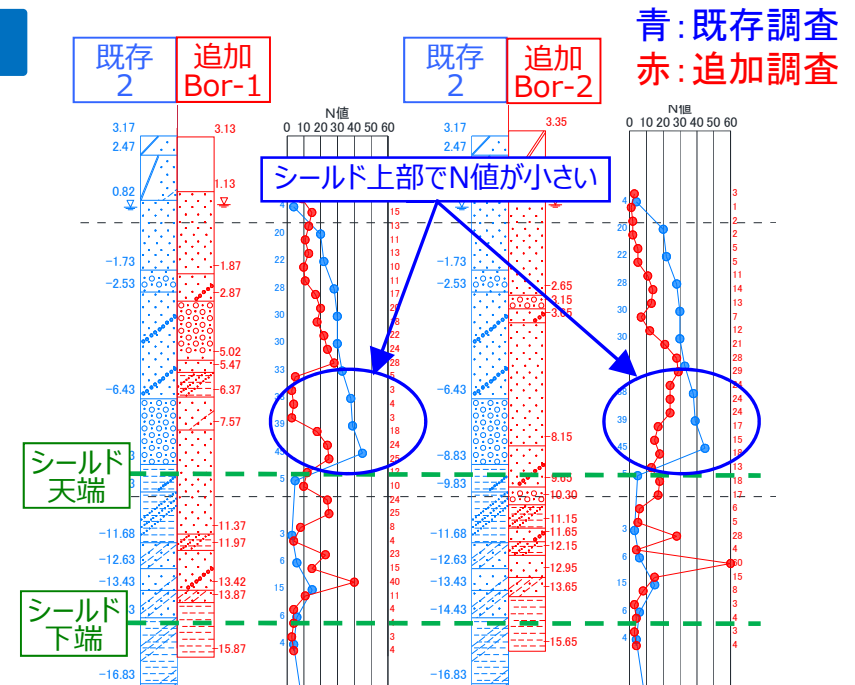
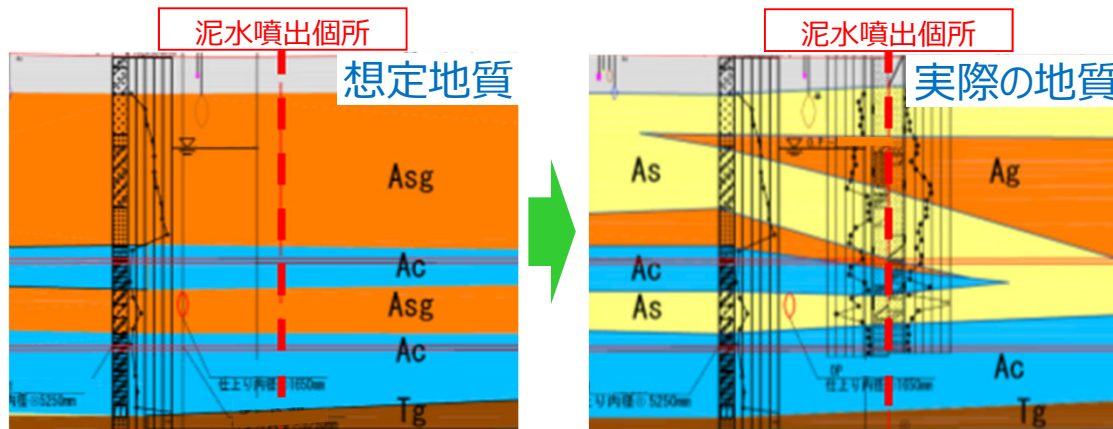
#### ボーリング調査と地質の再評価

- 切羽水圧の見直し，調整で再発進
- 240kPa ⇒ 180kPa
- 下限値を地下水圧160kPa+ $\alpha$ (20kPa)

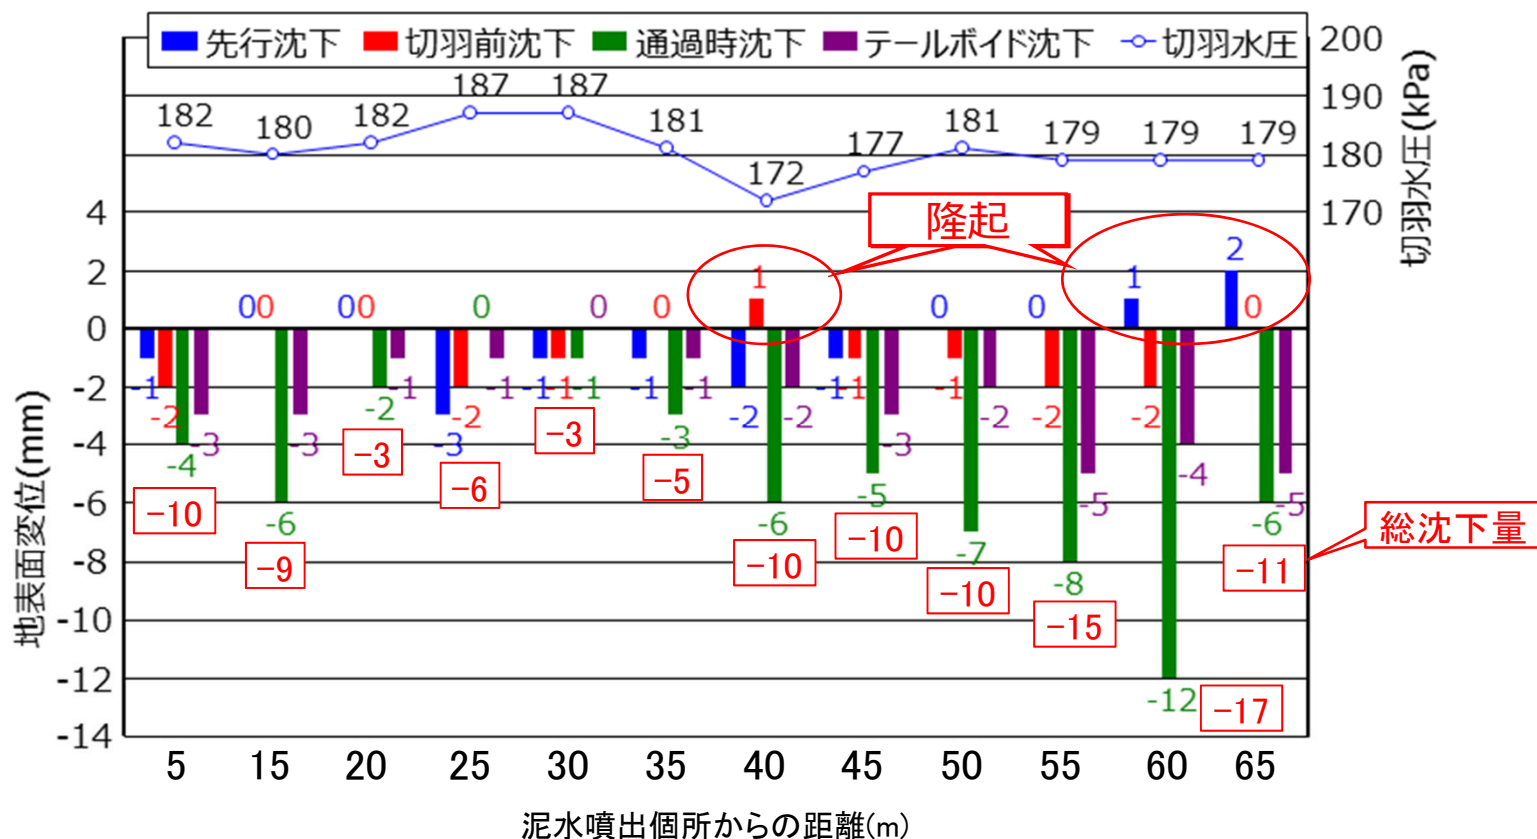
#### 泥水噴出個所以降の地表面沈下の増大

##### ■地表面沈下の発生，増大

⇒ 緩い砂地盤に対応するため，泥水品質の抜本的な改質，設備増強で対応。

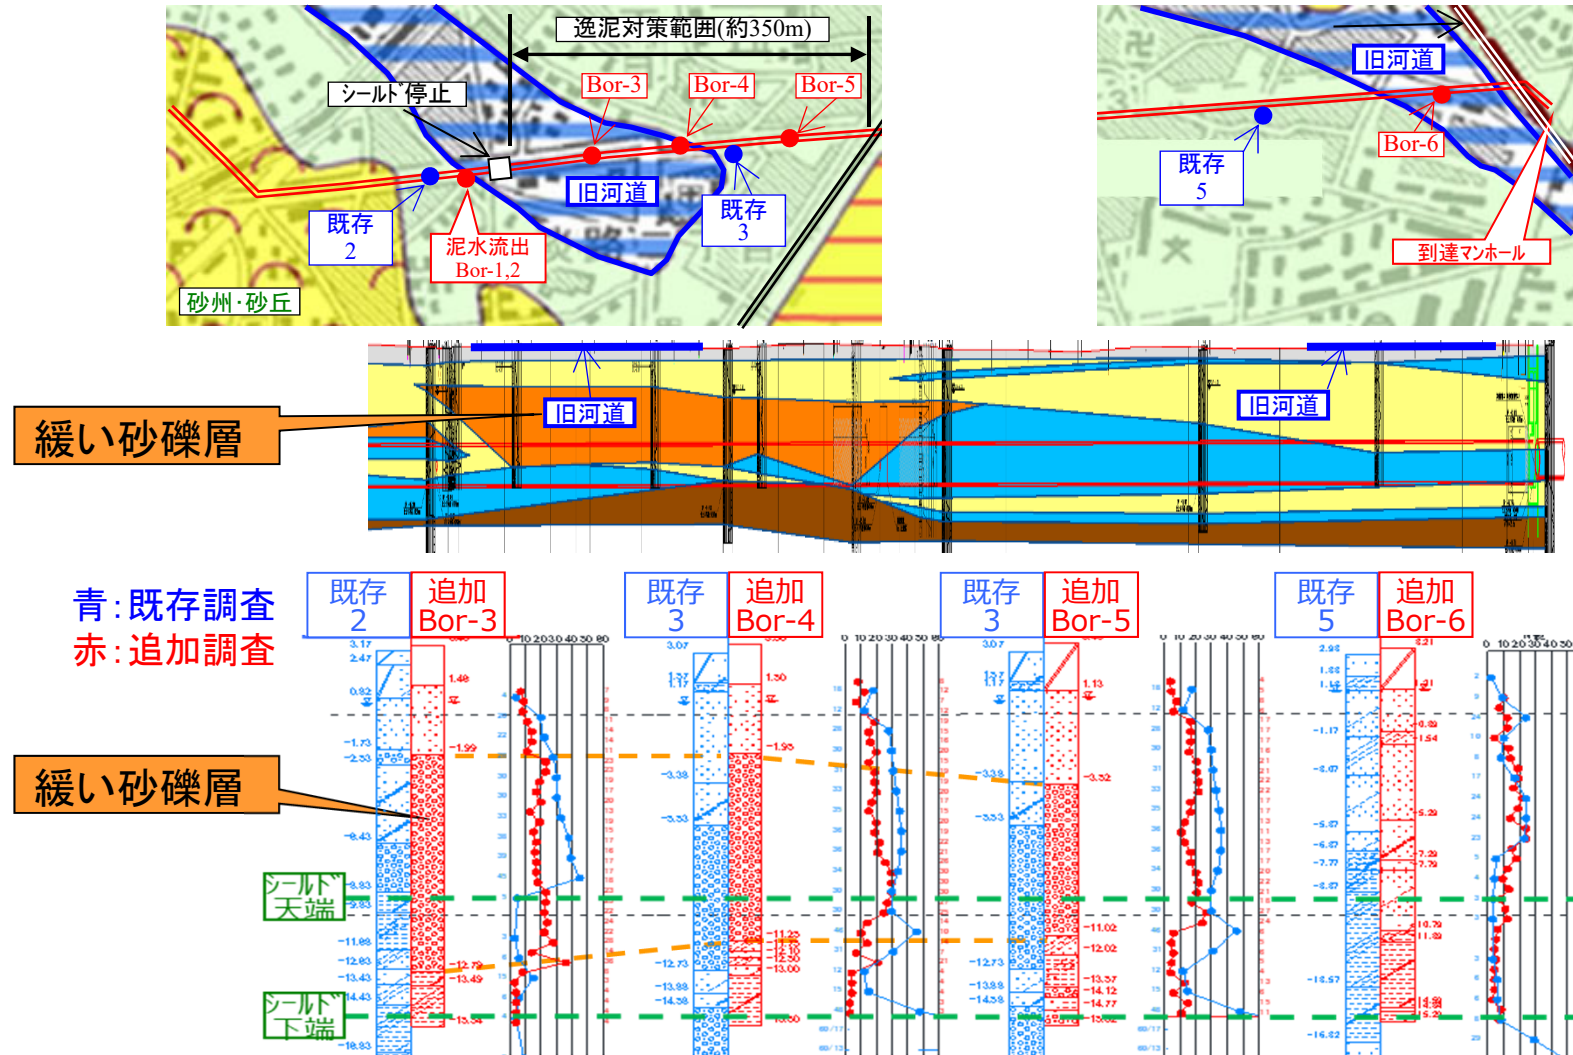
地歴調査，ボーリング調査による旧河道の存在確認

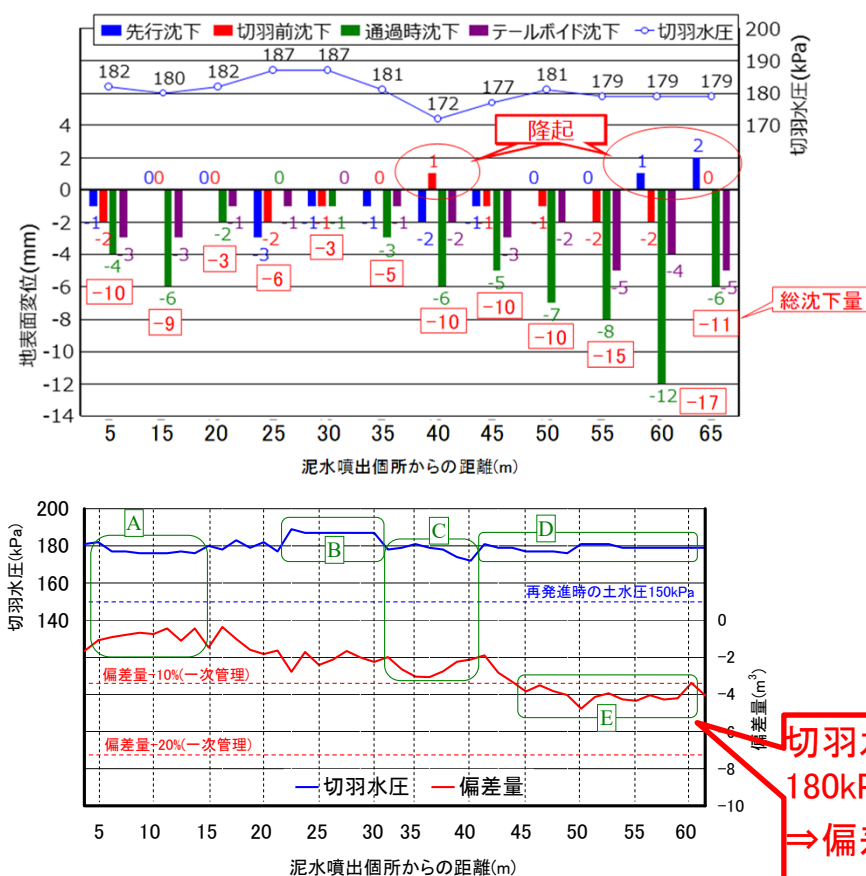
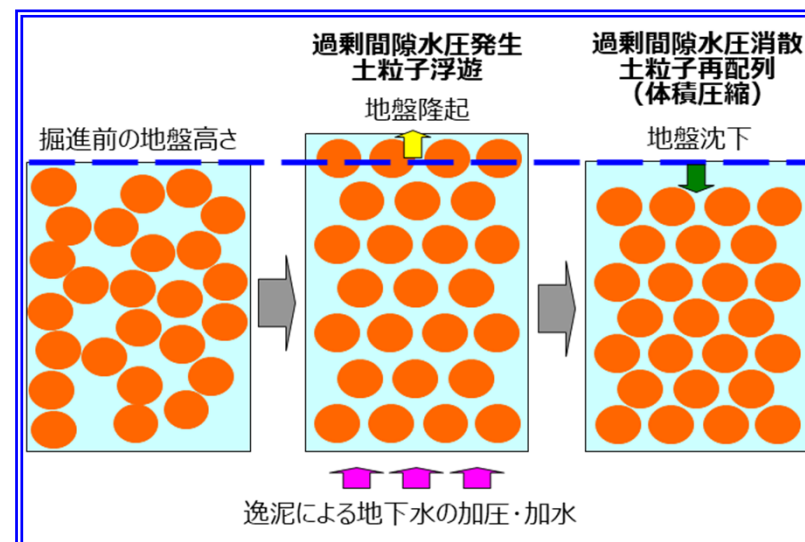
##### ◆地表面沈下と切羽水圧，偏差量

##### ◆地下水変動時の土粒子挙動（想定）

切羽水圧増加は隆起に繋がるので  
180kPaを継続  
⇒偏差量を-10%を超過，継続。  
⇒地表面沈下の増大。

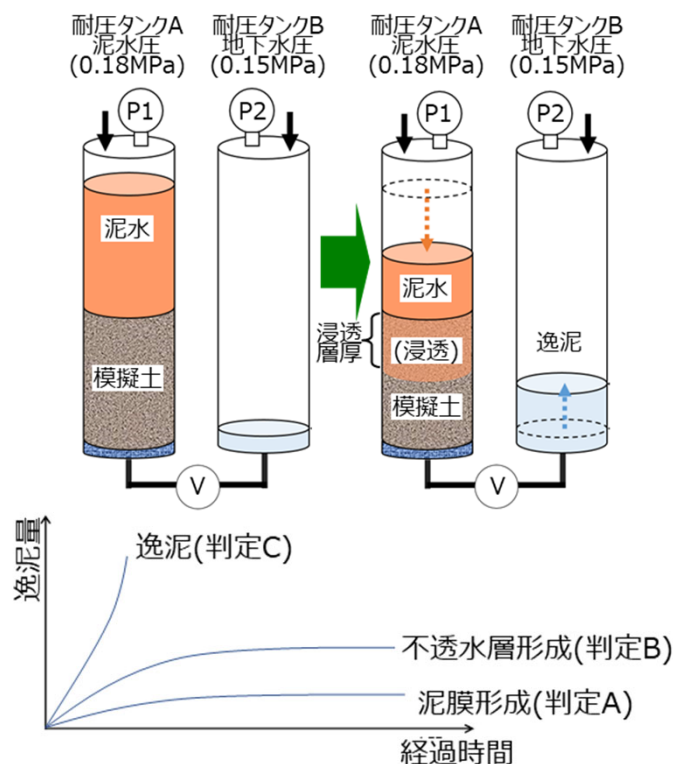
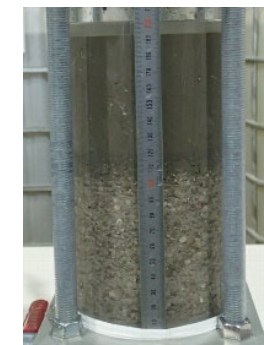
No.1(Bor-3,4)  
判定B  
浸透層厚12mm

No.19(Bor-5)  
判定C  
逸泥

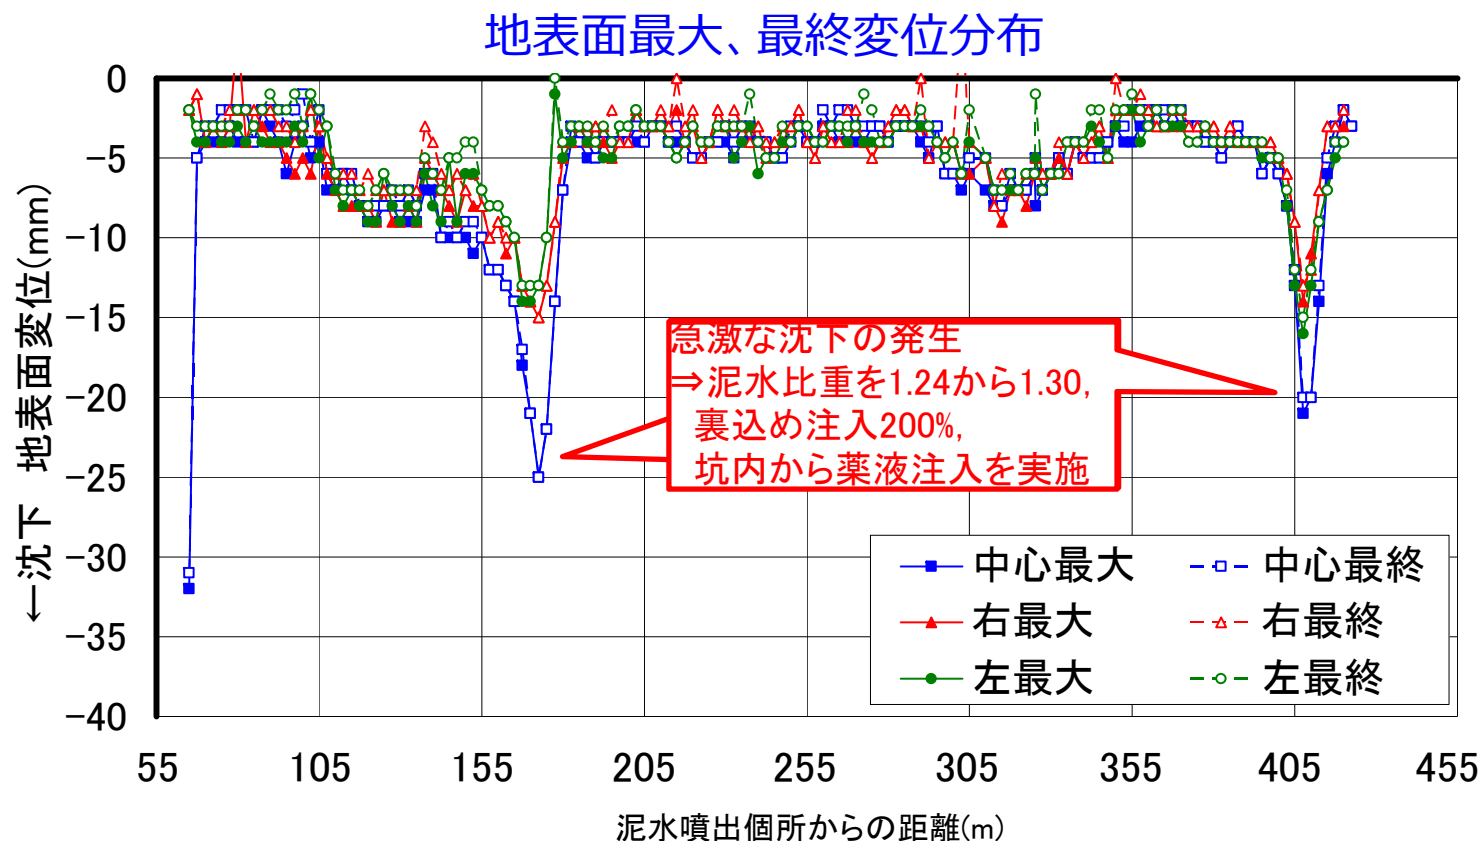
概ね10mm以内でシールド掘進.

一部で局所的な地表面沈下が発生.

⇒ 泥水比重の増加, 裏込め200%, 坑内から薬液注入を実施.

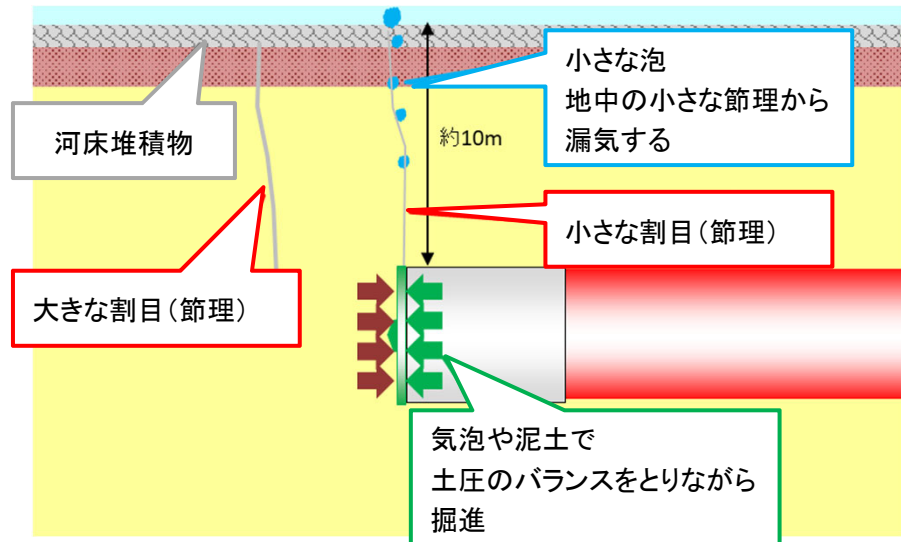
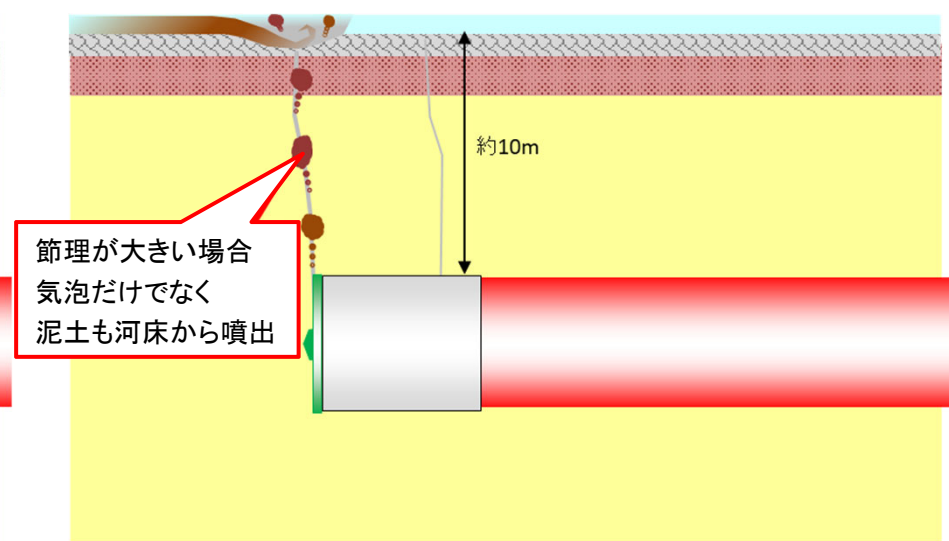
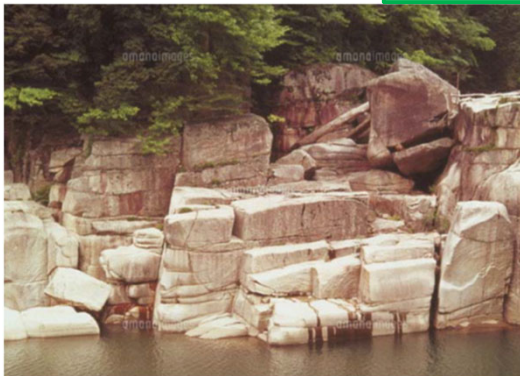
- ・細粒分の多い硬質地盤に適した添加材として気泡材を使用  
➡風化花崗岩の特徴である方状節理と気泡に起因する漏気、小陥没が発生

＜方状節理が小さい場合（漏気）＞

＜方状節理が大きい場合（泥土の噴出）＞

**高分子系(凝集剤, 邂逅剤, 界面活性剤)+ベントナイト+加水**  
**➡河床への漏気・小陥没を抑制**

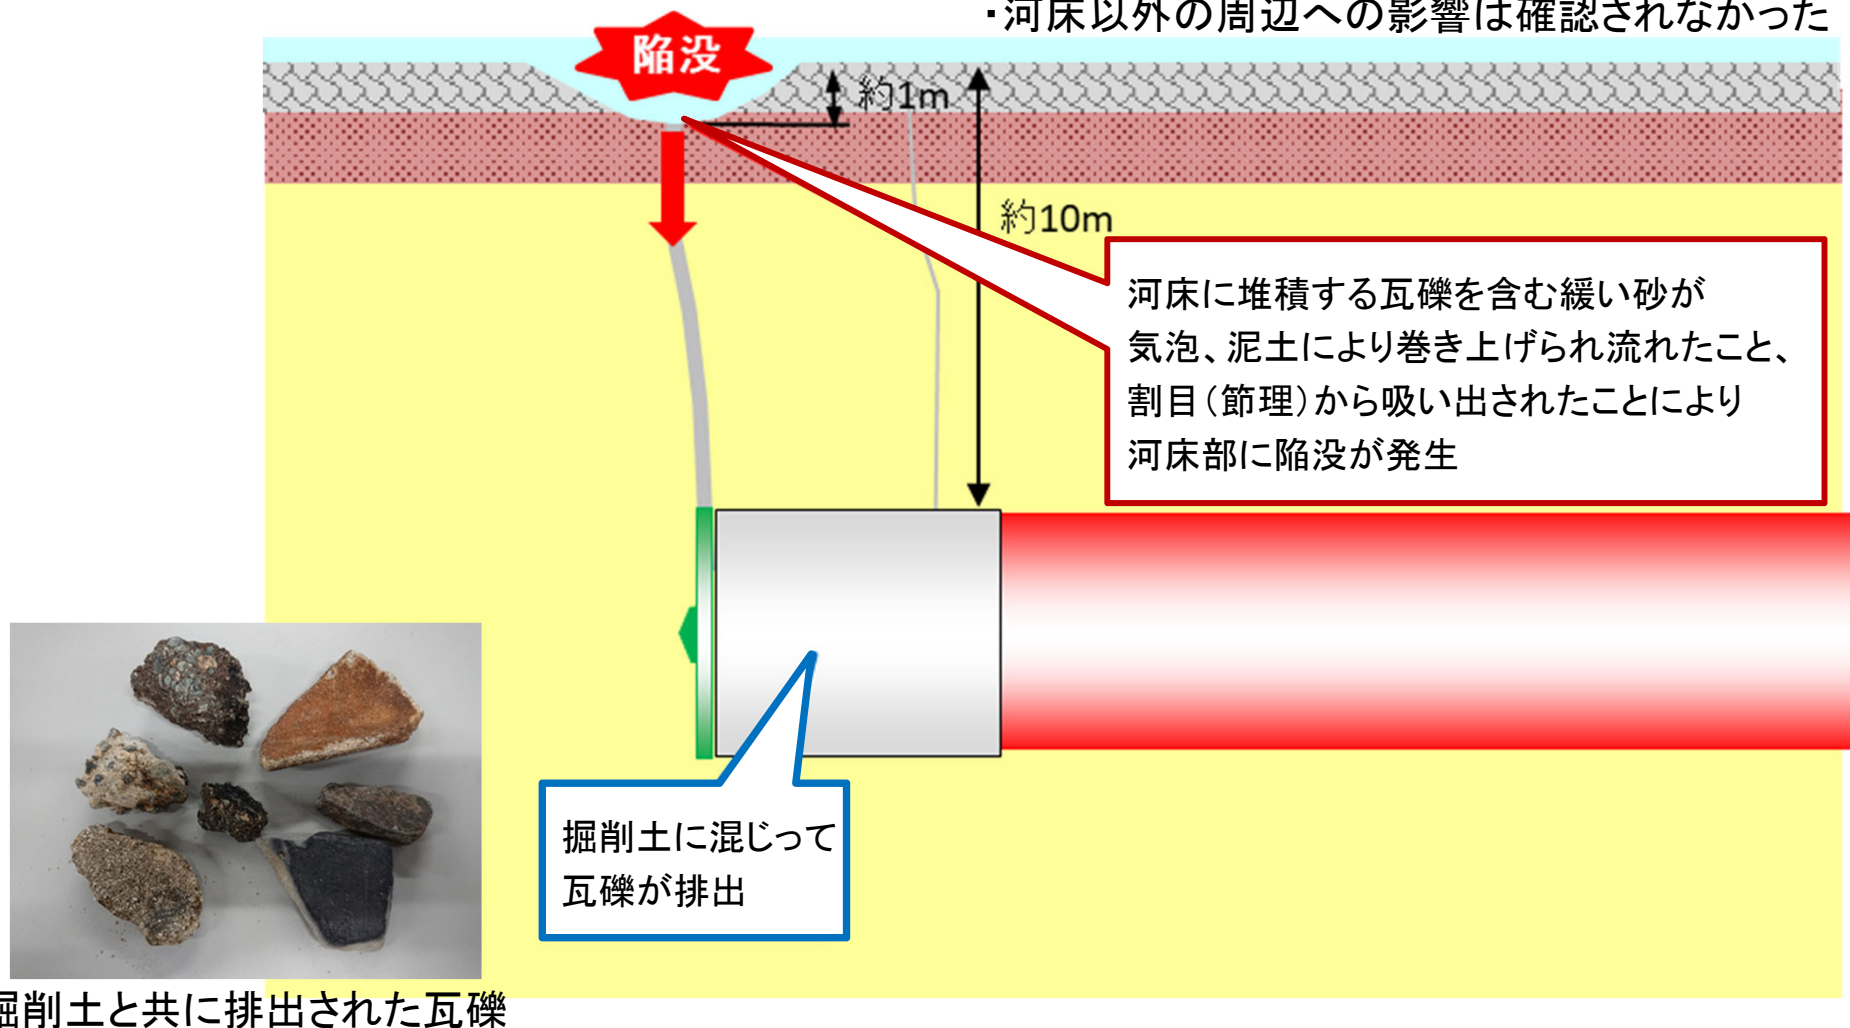
- ・漏気・逸泥の確認後2時間程度で陥没
- ・河床以外の周辺への影響は確認されなかった

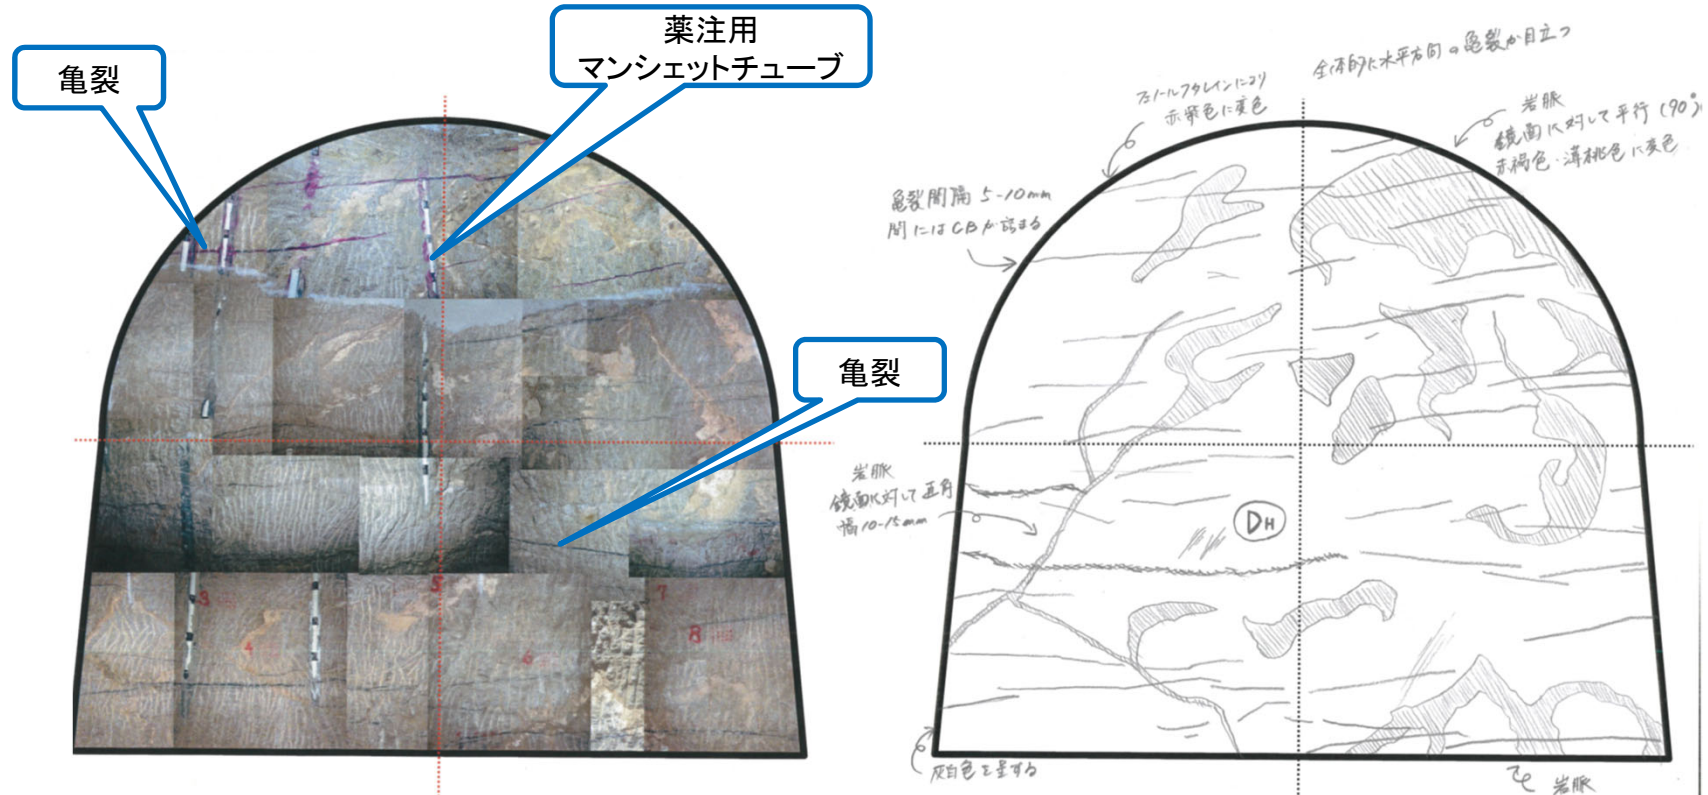
### ◆切羽観察結果(第二回ビット交換時に実施)

- ・亀裂(節理)は5～10mm幅の水平方向へ発達したものが多く
- ・全体的に硬質でハンマーの強打により叩いた部分の表面のみ崩れる
- ・深層部は硬く、機械掘削を行う場合はリッパが必要となる程度の強度を示す
- ・掘削断面で一様ではなく、部分的に想定以上に硬い個所あり
- ・第二回ビット交換時に原位置試験を実施 ➡ 平均16MN/m<sup>2</sup>(想定以上の強度)

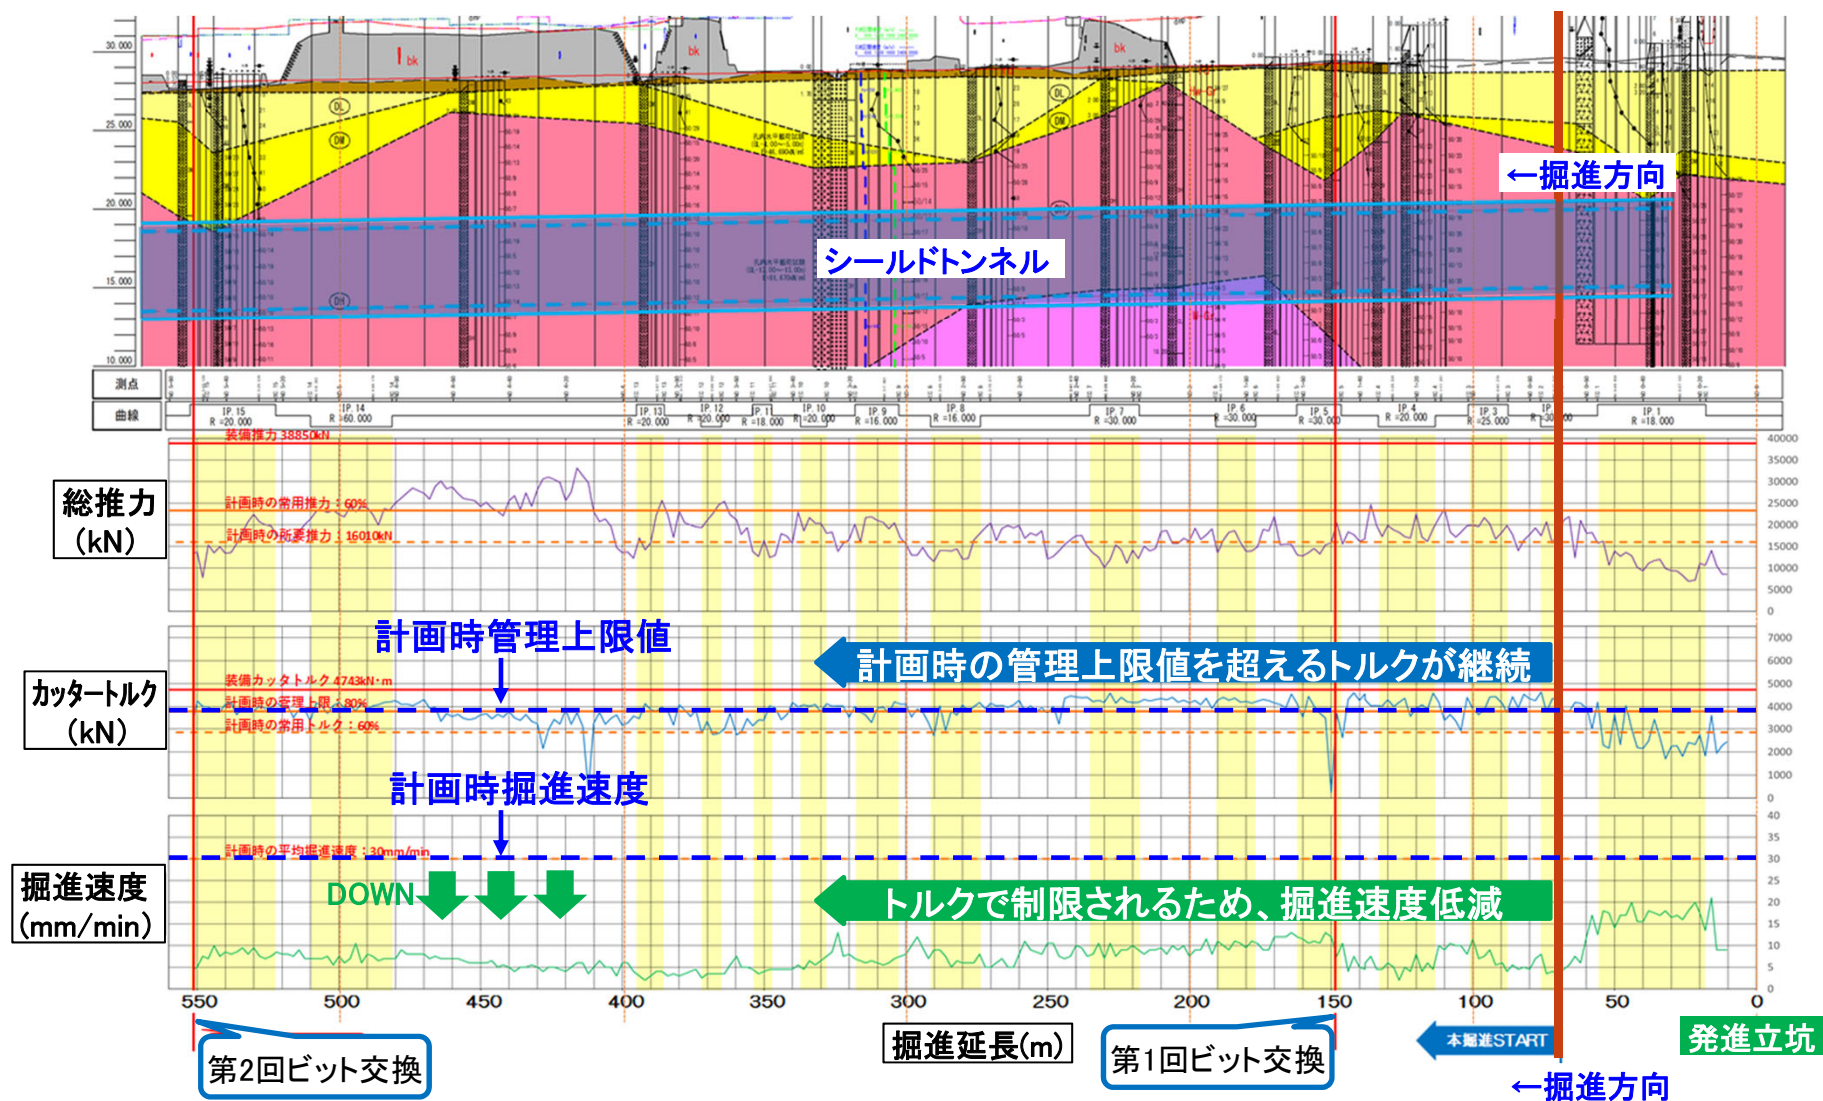
カッタートルク上昇に伴う掘進速度低下 → ビット早期摩耗対策・閉塞対策が必要

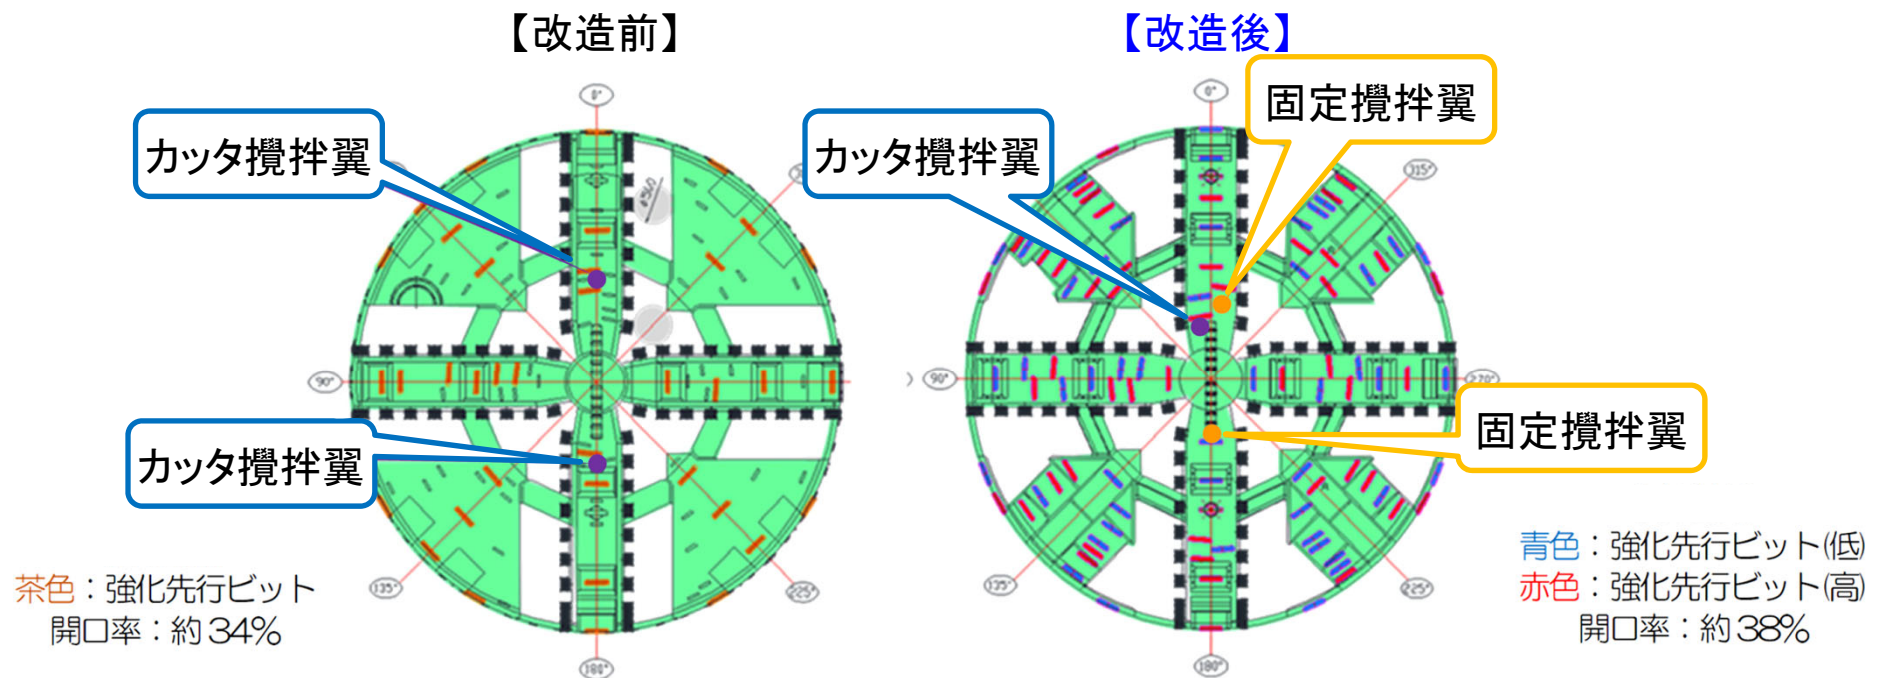
面板の改造と攪拌翼の追加

- ・1回目のビット交換時にカッタ中央部に掘削土砂の閉塞を確認
- ➡補助面板の一部を切り欠き, 面板の開口率を34%から38%に拡大  
カッタ中心付近への攪拌翼の追加等を実施

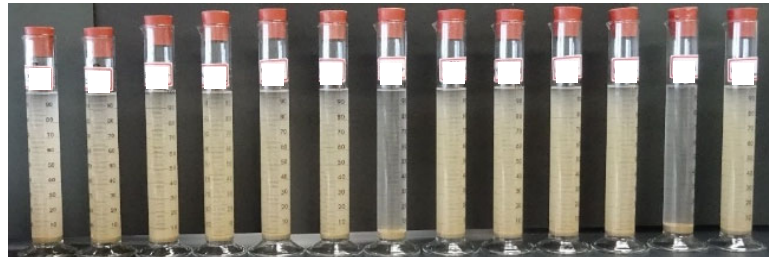
分散剤添加による分散確認(切削土)

時間経過で、一部の分散剤で土粒子が沈降したもの  
ほとんどの場合で分散しており、土粒子の団粒化は認め  
られない

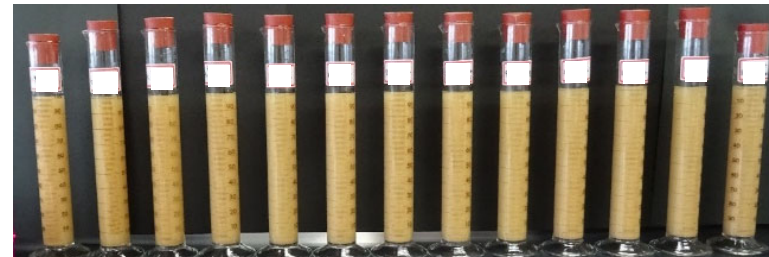
分散剤添加による分散確認(切削土)

時間経過で、いずれもの泥土も分散しており、団粒化は  
認められない

➡チャンバー内で分散しており、攪拌抵抗の増大にはならない

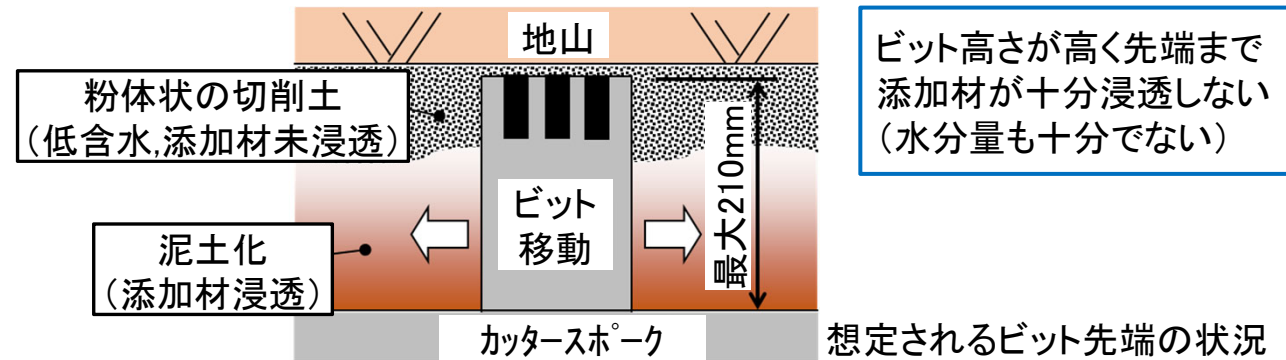
- ・塑性流動性の確保により、**面板やチャンバーへの掘削土砂の固着・閉塞は改善**  
(カッタートルクにおける摩擦抵抗、攪拌抵抗は低下)
- ・一様な地山ではなく、**部分的に想定以上の強度**を有していた  
(切削抵抗増。ただし、ビット交換後の再掘進開始時や、毎リングの掘削開始時にはトルクは小さく、地山強度の影響は限定的)
- ・**高トルク, 低掘進速度の状態は解消されず**

- ・ビット高さが大きく、添加材注入孔から離れていると**切羽面に添加材が浸透しにくい**
  - ・**含水量の小さい岩盤**が対象で、地山からの**地下水の供給**が期待できない
  - ・泥土圧で拘束されている
- ➡仮説: 岩盤の**切削ズリの塑性流動性が十分確保できず**、ダイレイタンシー効果により**せん断抵抗が増大**
